RELATORIO FOTOGRAFICO – SITIO COBRAS –AURORA-CE

TESTE DE BOMBEAMENTO EM POÇO PROFUNDO

Relatório Geotécnico para Construção de Sistema de Abastecimento de Água para o Sítio Cobra - Aurora - CE

RELATÓRIO DE EXECUÇÃO DA SONDAGEM

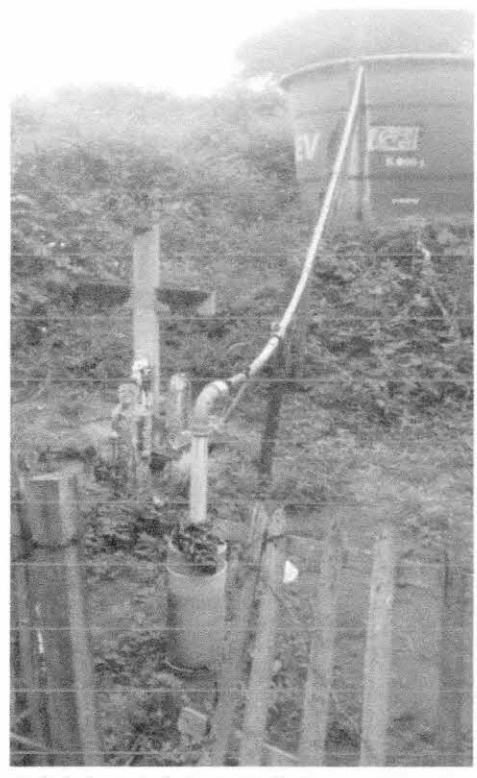
1. CAPTAÇÃO – POÇO PROFUNDO EXISTENTE

Coordenadas UTM:	
UTM (X)	517101.2000
UTM (Y)	9229627.0000

POÇO PROFUNDO EXISTENTE

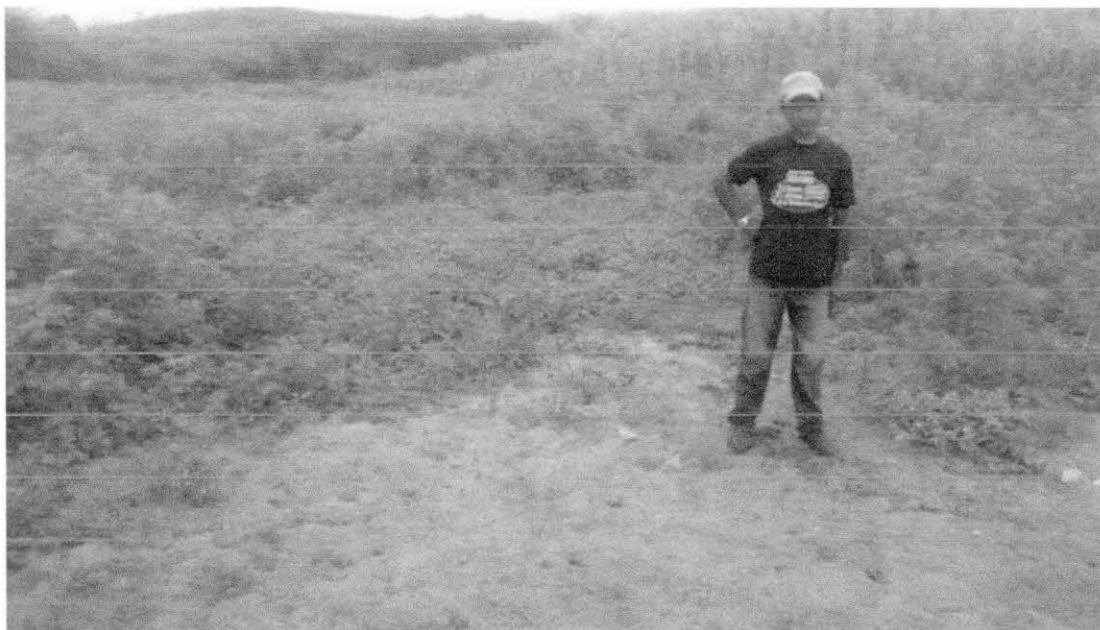
3. JAZIDA DE EMPRÉSTIMO (AQUISIÇÃO)

Coordenadas UTM:	
UTM (X)	517150.8000
UTM (Y)	9229560.0000

JAZIDA DE EMPRÉSTIMO
